RAPPORT D'ENQUÊTE MARITIME
M01C0008

HEURT VIOLENT DU PÉTROLIER *HAMILTON ENERGY*
ET

HEURT VIOLENT ET NAUFRAGE
DU PÉTROLIER *PROVMAR TERMINAL*

PAR LE VRAQUIER *UTVIKEN*
PRÈS DE LA JETÉE 23 DU PORT DE HAMILTON (ONTARIO)
LE 1^{er} AVRIL 2001

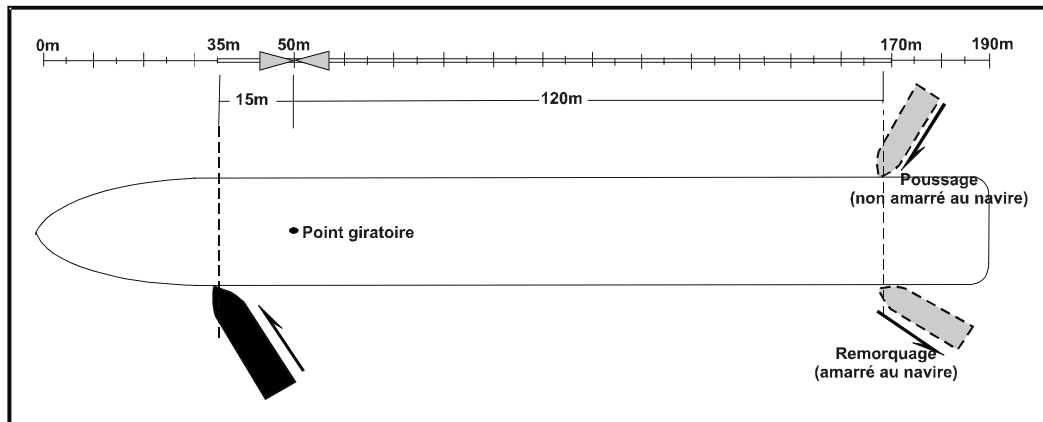
Figure 2. Point giratoire, leviers de rotation et moments giratoires

Dans le cas qui nous occupe, le remorqueur non amarré au navire poussait juste à l'arrière du fronton du gaillard, soit à environ 35 m de l'avant. Comme le *Utviken* avait de l'erre, le point giratoire du bâtiment devait se trouver à environ 50 m de l'avant, ce qui donnait un levier de rotation d'environ 15 m pour le remorqueur avant. Le remorqueur arrière devait avoir un levier de rotation d'environ 120 m. Même en tenant compte de la différence relative de puissance des

remorqueurs (le remorqueur avant fournissait une puissance de 1100 hp alors que le remorqueur arrière fournissait 700 hp), le remorqueur arrière, en exerçant une traction sur le côté bâbord, qu'il soit amarré au navire ou qu'il pousse sur le côté tribord, aurait généré à peu près cinq fois le moment giratoire du remorqueur avant (voir Figure 2). De plus, une fois les ancrs mouillées, le point giratoire doit s'être déplacé encore plus vers l'avant, jusqu'à se trouver entre les deux guindeaux. La capacité du remorqueur avant d'imprimer un moment giratoire vers tribord doit avoir été très réduite à ce moment-là.

Dans les dernières minutes précédant le heurt violent, le remorqueur arrière n'a pas été utilisé de façon optimale pour faire éviter le navire sur tribord. Quant au remorqueur avant, le levier de rotation réduit, l'angle d'application de la poussée et le mouillage de l'ancre de bâbord du navire assisté ont contribué à contrecarrer les efforts déployés pour imprimer au *Utviken* une évolution sur tribord. Bien que les ordres donnés au remorqueur avant de pousser à pleine puissance sur l'avant bâbord aient été exécutés de bonne foi et dans les meilleures intentions, le moment giratoire vers tribord appliqué sur le *Utviken* par cette action était très minime. De plus, contrairement à ce que recherchaient tous les intéressés, la réduction de la vitesse du navire assisté a été gênée par la composante avant de la poussée appliquée par le *Paul E No. 1*.

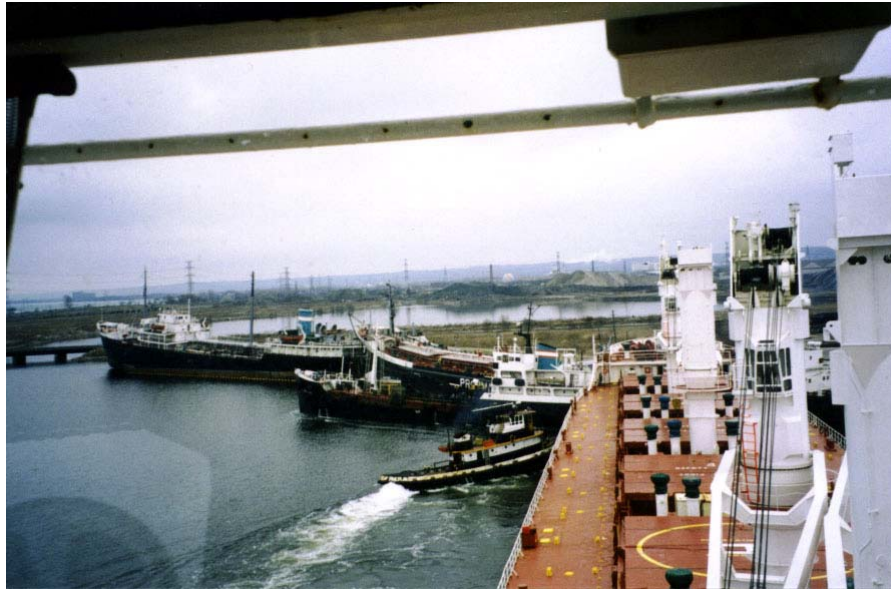
Le *Hamilton Energy* a subi de lourdes avaries. Le talon a été déplacé d'environ 1,5 m et l'hélice était si endommagée qu'elle n'était pas réparable. Le gouvernail et l'aiguillot ont subi de lourdes avaries et un palier de butée a été désaligné et déformé. L'arbre porte-hélice a été repoussé vers l'intérieur, ce qui a endommagé le bloc de la machine principale. La machine principale a été déclarée perte totale. L'équipement et le local de l'appareil à gouverner ont subi des avaries importantes. Le bordé du pont de dunette a été enfoncé de 0,2 à 0,4 m à plusieurs endroits. La superstructure bâbord et tribord a été endommagée à l'arrière et le mât de pavillon était recourbé à au moins 70° de la verticale.

Photo 1. Le *Hamilton Energy* au moment du heurt violent
Note : Sillages du *Hamilton Energy* et du remorqueur *Paul E No. 1*

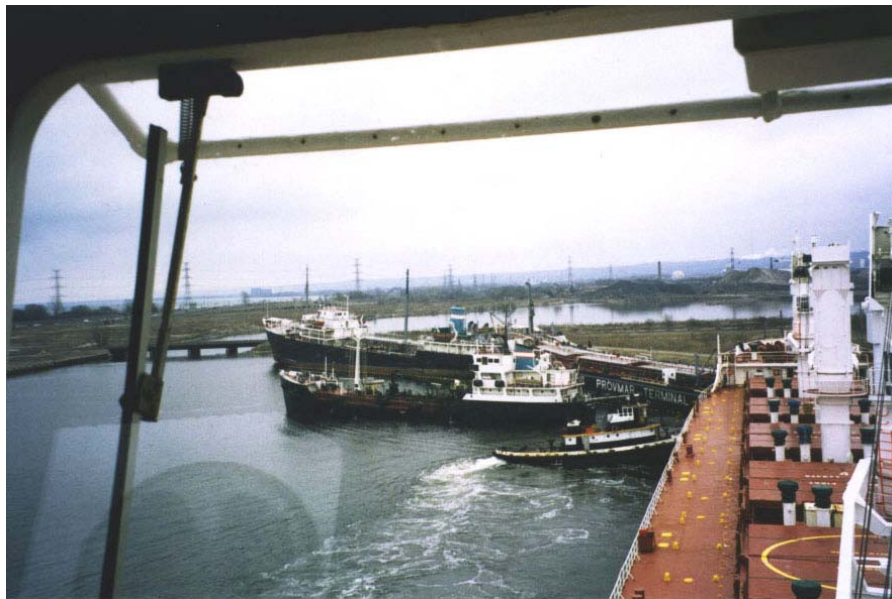
Le *Proovmar Terminal* a également subi de lourdes avaries, l'étrave à bulbe du *Utviken* ayant pénétré les locaux des machines, créant une brèche de 4 m sur 4,7 m sous la ligne de flottaison. L'envahissement consécutif a endommagé les chaudières, les générateurs et d'autres équipements électriques.

Photo 2. Le *Proomar Terminal* au moment du heurt violent
Note : Le *Hamilton Energy* à la dérive
